## Исследование оседания земной поверхности при строительстве подземного перехода с применением защитного экрана из труб

**Резюме.** Рассмотрено оседание земной поверхности, возникающее при строительстве подземного пешеходного перехода с использованием защитного экрана из труб под железнодорожной линией Московского центрального диаметра № 1, в районе Дмитровского шоссе, 29. На основе данных мониторинга выполнен анализ оседания грунта и влияющих на него факторов на различных стадиях строительства. Установлено, что оседание обусловлено недостаточным уплотнением и сохранением структурных свойств грунта, нарушением этапности строительных работ, а также отсутствием заполнения пустот между трубами и грунтом. Подчеркивается значимость комплексного мониторинга и превентивных мер, включая укрепление грунтов и использование стабилизирующих материалов. Полученные результаты позволяют определить основные направления для минимизации осадки и обеспечения безопасности сооружений при строительстве в сложных инженерно-геологических условиях. Рекомендации статьи могут быть применимы при проектировании аналогичных объектов.

## Study of ground surface settlement during the construction of an undergr

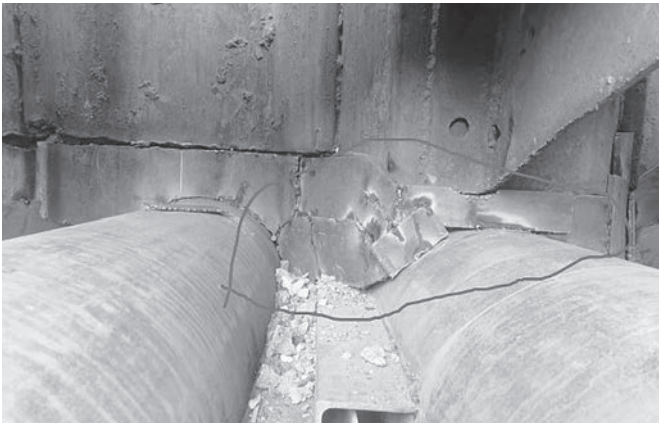
**Рис. 9. Приваренные пластины между шпунтовым ограждением котлована и трубами защитного экрана /**

В зонах, критичных с точки зрения фильтрации (особенно в начале и конце прокладки труб), приваривались перегородивающие стальные пластины между трубами и прорезанным шпунтовым ограждением (рис. 9), то есть отсутствовала нормальная герметизация, например съемные стальные кольца с герметизирующими устройствами, что усилило вынос воды с грунтом в котлован и повышало риск оседания.

**Fig. 9. Welded plates between the sheet pile wall of the pit and the pipes of the pipe-roof**

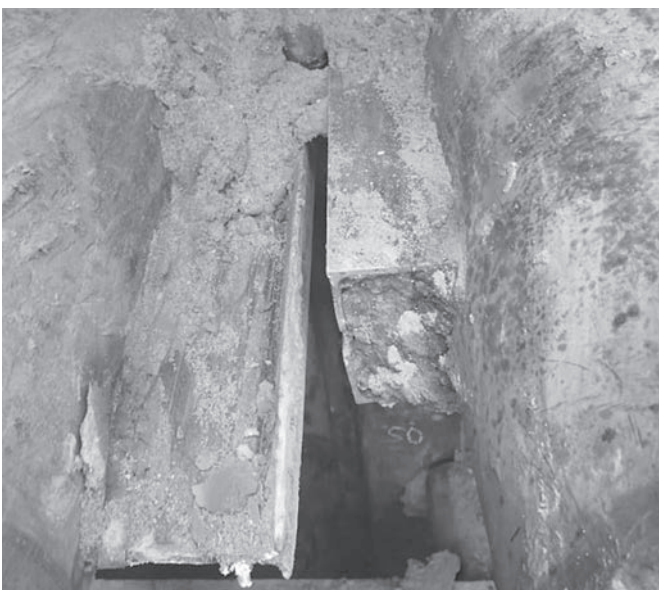
**Рис. 10. Расстыковка замков смежных труб защитного экрана /**  
**Fig. 10. Disengagement of the locks on adjacent pipes of the pipe-roof**

Смещения труб из проектного положения (включая расстыковку замков) ухудшили целостность защитного экрана и усугубили осадочные деформации (рис. 10).

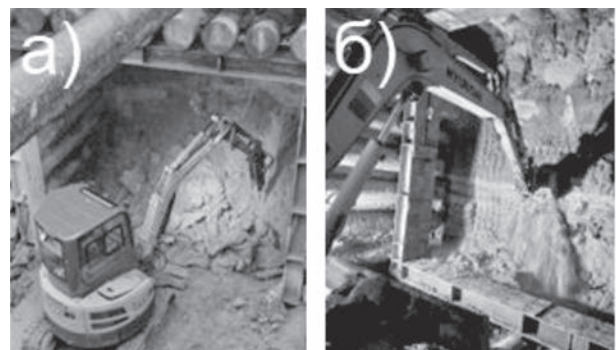
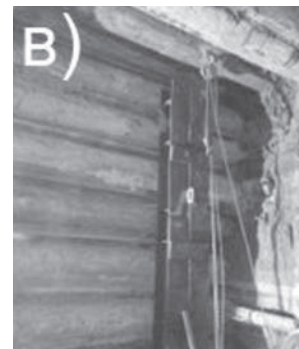
**Рис. 13. Выемка внутренней части защитного экрана из труб: а – разработка забоя с помощью отбойного молотка; б – рытье забоя экскаватором; в – установка опорной рамы /**

Устройство металлических балочных опор в процессе раскопки (рис. 12, 13) облегчило передачу нагрузок от труб ЗЭТ и прилегающего грунта, уменьшив осадочные явления и снизив деформации защитной конструкции.

**Fig. 13. Excavation of the interior of the pipe-roof: а – face excavation using a pneumatic hammer; б – face excavation by excavator; в – installation of a support frame**

**Этап 4.** Постепенная выемка грунта внутри ЗЭТ и установка опорных рам. На этом этапе грунт внутри защитного экрана последовательно извлекается, а для компенсации нагрузок монтируются металлические рамные опоры. Удаление ранее укрепленного грунта (в том числе ГЦС) ведет к дополнительной осадке. Темпы достигают до 2 мм/день, суммарно ~25 мм.
